## 熊本博物館における IPM の事例報告

坂本 直也

### 1. 博物館概要

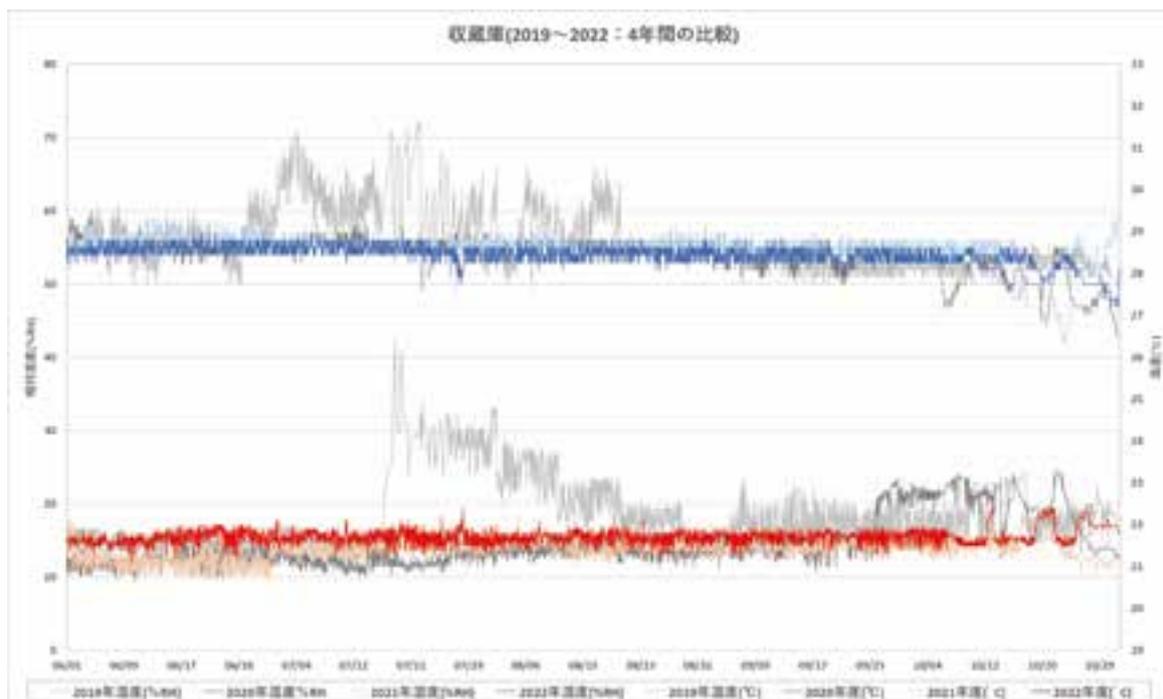
図1 収蔵庫内の温湿度

2019年7月から8月にかけては庫内の相対湿度が70%RH を超える時期もあり、安定した環境ではなかったといえる。加えて、冬場の乾燥しやすい時期には約40%RH 代まで低下した時期もあり、木箱等の反りなどが見られることもあった。

2019年度から2022年度までの4年間の夏期収蔵庫（6月～10月）の温湿度推移を比較すると、初年度は開館して1年目ということもあり、温度や湿度にバラつきがみられたが、このデータを参考に翌年度から対策を実施し、資料を適切に保管できうる環境を維持することができた（図1）。

改善策として、2020年度から夏期に除湿器とサーキュレーターの設置を行い、空気の滞留を防ぐことで、相対湿度の上昇を防いだ。一部収蔵庫では除湿した水を外へ排水できる

ドレンがついている箇所もあるが、ドレンがついていない箇所に関しては人力での排水を行っている。また、冬期には乾燥するため加湿器（水道水中の塩素を抽出し、蒸気としてでないもの）を設置し、湿度低下を防ぐ措置をとっている。年間を通して一定の保存環境を保つことが可能となったことで、相対湿度上昇に伴って増加しやすいチャタテムシが減少傾向にあることが確認できた。

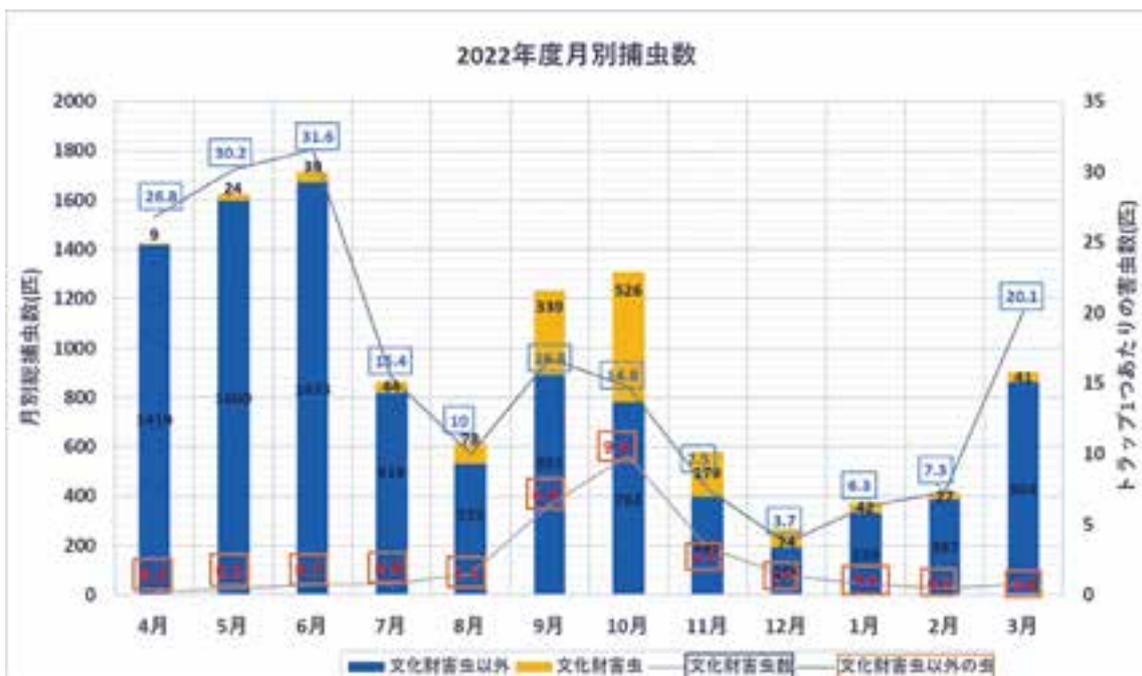
図2 館内全体の月別捕虫数(2022年度)

図2は2022年度の年間を通した捕虫数の推移をまとめたもので、そのうち青い部分が文化財害虫ではない虫、黄色の部分が文化財害虫であることを表している。

年間を通した結果として、4月から6月にかけてチョウバエやユスリカ、クロバネキノコバエなどの双翅目の数が多く、トラップにかかった虫もそのほとんどが飛翔性の虫であった。物の持ち運びや不用意な開閉、館内から漏れている光などが増加の原因である可能性が高いと推測した。館内における侵入後の行動範囲という点では、1階展示室入口付近までは確認できたが、2階展示室・地下への移動はほとんどないことが分かった。また、文化財を

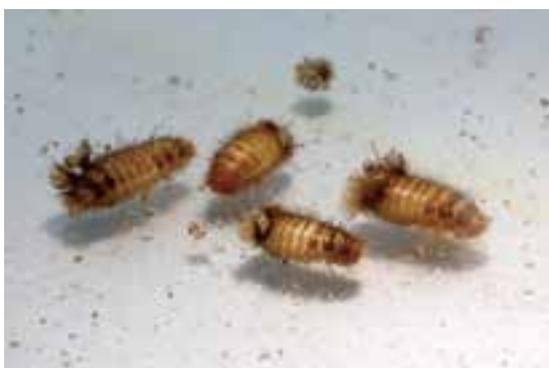
写真2 ヒメマルカツオブシムシ

食害する可能性のある虫(文化財害虫)で例をあげると、この期間はヒメマルカツオブシムシの幼虫(写真2)やタバコシバンムシといった虫が入口付近で確認できていたが、幸い展示室や収蔵庫では確認できなかった。エントランス付近からの展示室等への移動や館内での増加は現段階で起きてはおらず、被害を未然に防ぐ手段として、当該期間は優先的な清掃ポイントとして挙げられるだろう。

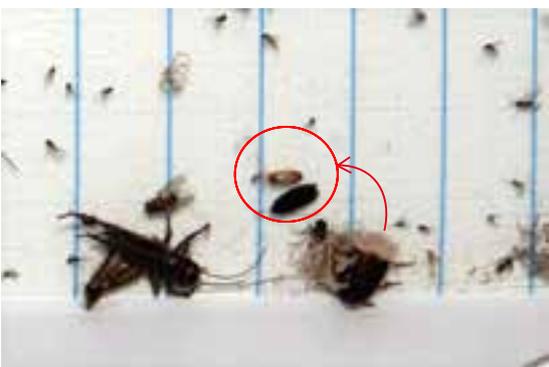
写真3 トラップ内でのカツオブシムシの移動

なお、ヒメマルカツオブシムシについては、粘着トラップに捕虫後、脱皮を繰り返しながら移動することがあり(写真3)、活発に活動する期間においては捕虫していたとしても注視する必要があると思われる。

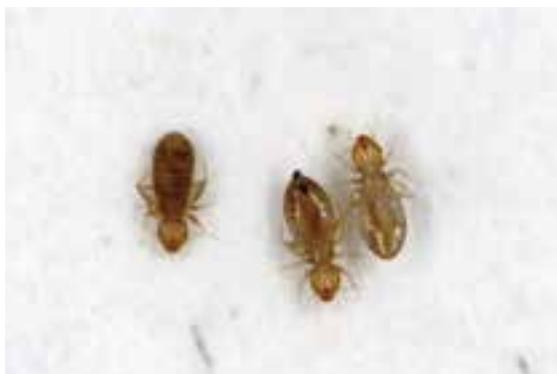
写真4 チャタテムシ

9月をむかえると、前述したような外から侵入する文化財害虫は減り、チャタテムシ(写真

4)が館内にて増加傾向にあることが分かった。

この増加は局所的な増加ではなく、展示室や収蔵庫など全体を通して増加する傾向がみられ、9月から11月にかけて増加と減少が確認できる。局所的な増加ではないため、冷房から暖房に切る変わるタイミング、もしくは季節的な環境変化が影響していると考えられるが、原因究明には至っていないことから今後の課題としたい。

2020年度より3か年にかけて同様の特徴が確認できたものの、この期間の集中的な収蔵庫清掃や保存環境改善にて年々減少傾向にあるため、増加時期の把握と対応はかなりしやすくなったといえるだろう。

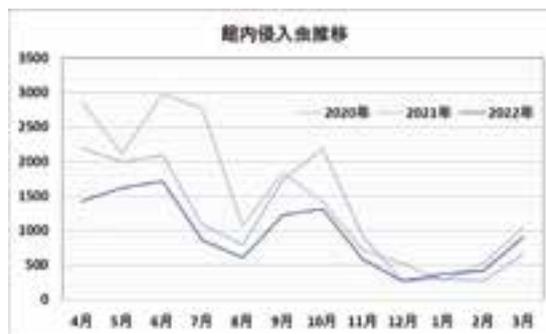
図3 館内捕虫数年間推移

2020年度より1か月ごとのトラップ調査とその結果から見えた対策を講じながら、3か年調査を継続してきた結果、年々捕虫数は減少しており(図3)、2020年6月のピーク時より、半減に抑えることができた。

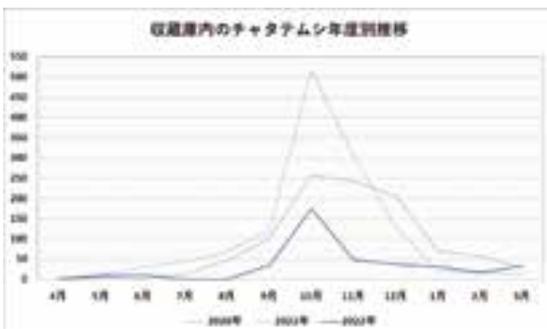
図4 収蔵庫内のチャタテムシ年度比較

収蔵庫はB1に3室、1Fに2室、2Fに2室の計7室あり、トラップでの捕虫で確認できる文化財害虫はチャタテムシのみであったため、各収蔵庫の結果を合算したものを年度別にまとめた(図4)。

9月から11月にかけてチャタテムシの増加が見られるが、その数を抑制させるため、相対湿度60%以上にさせないこと、サーキュレーターで壁際などの空気を循環させたこと、増加時期に合わせた集中的な清掃によって、2022年度はそれ以前の結果より、減少させることができた。
