# I. 熊本地震の被害と対応

## 2 熊本地震による博物館施設・設備・什器類の被害

## 熊本地震がリニューアル工事に与えた影響

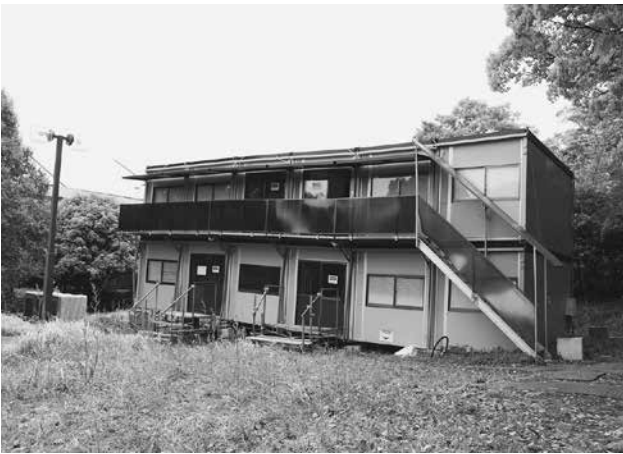
熊本博物館は公開承認施設を目指し、全館リニューアル工事を進めていた。工事期間中は、空調などの設備が機能しないため、資料は館外の民間倉庫に保管していた。そのような状況下での被災であったため、被害は最小限に留まった。しかし、敷地内の斜面に設置していた工事現場事務所には傾きが見られ、後日、撤収を余儀なくされた（写真1）。

写真1 傾いた現場事務所

調査報告を受け、リニューアル工事は休止、現場事務所は一時撤収が決まった。また、博物館内への立入が禁止となった。

また、地震前は博物館敷地内に設置していた工事現場事務所については、安全性を考慮して熊本城総合事務所や熊本城調査研究センターと協議の上、三の丸第二駐車場の一面に設置することになった。

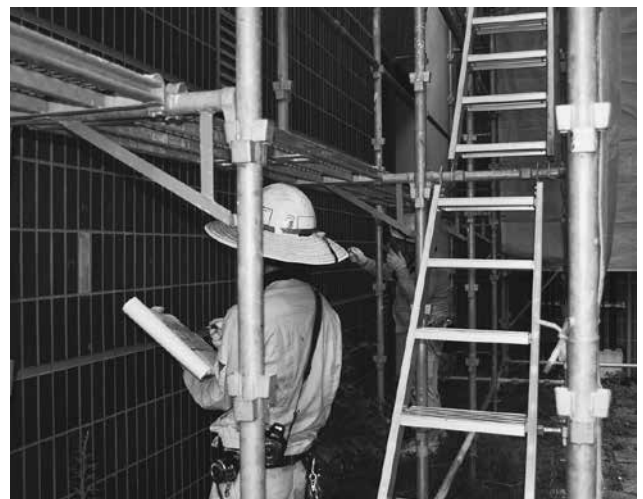
リニューアル工事の早期再開を望んだが、工事中の被災例は少なく、調査方法の決定が難航した。日本建築防災協会が発行した『震災建築物等の被災度判定基準および復旧技術指針（鉄筋コンクリート造編）』に基づいて決定された調査方法は、仮足場等を設置し、博物館躯体の壁面を目視及び打診によって調査し、コンクリート内部やモルタル仕上げの破損状況を把握するというものである（写真2）。それに伴い、予算措置及び契約方法についても検討を重ねた。

写真2 躯体調査風景

上記の躯体調査の結果、壁面のひび割れやタイルの浮きは多数見られたものの、耐震構造に大きく影響を及ぼすものはなかったため、リニューアル工事の継続再開が決定した。しかし、公共施設としての安全性を確保するために、建物外部（外壁・外構・壁・天井等）及び建物内部（柱・壁・梁・天井・天井パネル等）の各所について、それぞれひび割れやタイルの浮き等を調査・集計し、必要な箇所については補強を施すことになった。

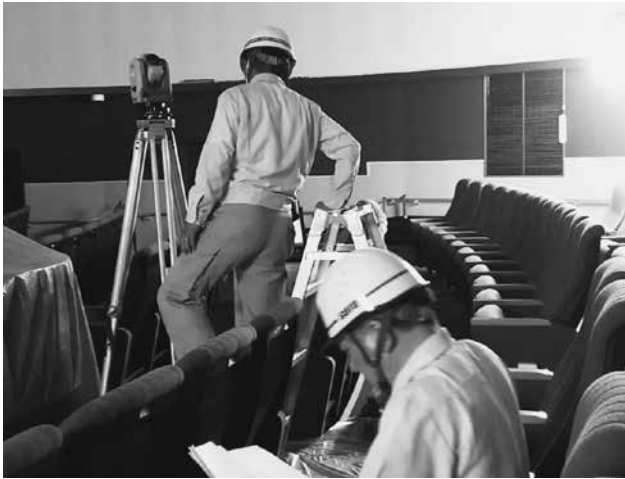
プラネタリウム施工業者によって、光波測定による偏差測定（写真3）等を行った結果、ドームスクリーンに被害は見られなかった。

写真3 プラネタリウム室調査

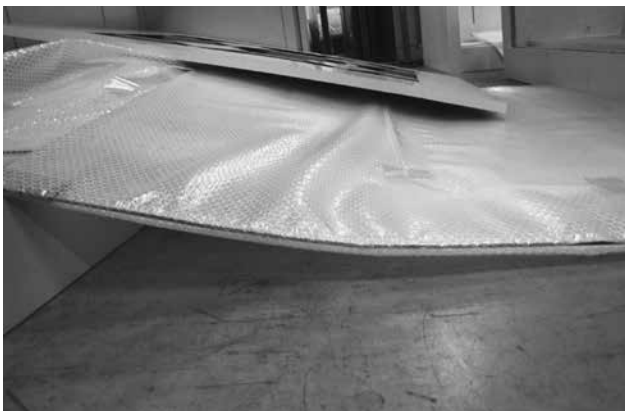
リニューアル後に再利用する予定の既存ケースは、民間の契約倉庫に保管していた。地震直後の確認では、ガラスの破損程度で大きな被害はないように思われたが、業者立会いのもとで詳細な被害調査を行った結果、展示ケース21台がケース同士のぶつかり合いや振動によってキズを負ったりケースが歪んだりしており、付属の照明設備にも断線等の被害が見られた(写真4)。この調査を受け、当初の予定とは異なる修復を実施するための仕様書の作成と予算措置を行った。

写真4 破損したケースの硝子

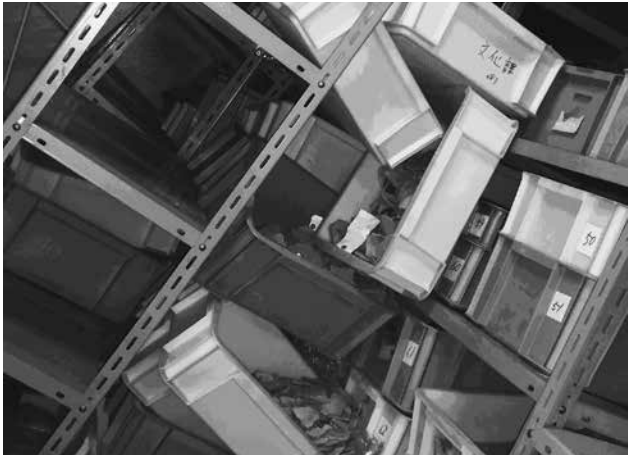
当館（本館）はリニューアル工事中に被災したため、ほとんどの収蔵資料は梱包・引越・契約倉庫に保管した状態で、幸い被害は少なかった。しかし、敷地内プレハブ収蔵庫（特に2階：考古資料）が大きな被害に遭った。

収蔵棚が将棋倒しとなり、落下したコンテナや床上に散乱した大量の土器破片等で、収蔵棚間の通路も塞がってしまった。

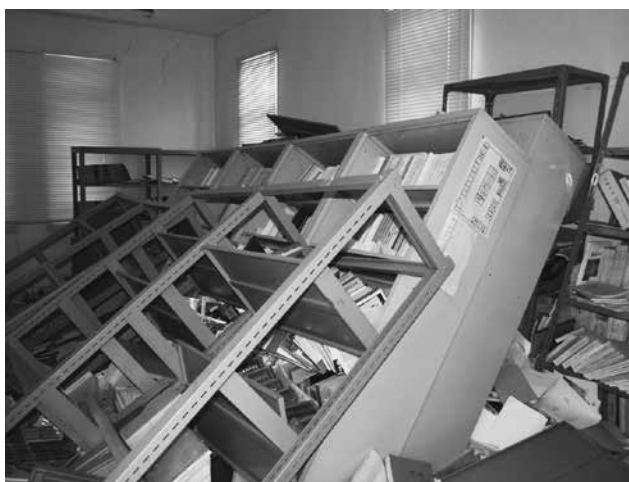
室内では本棚がドミノ倒しの状態になっており、大量の図書資料が床に散乱していた。また、本棚のほとんどは度重なる大きな揺れの影響でフレームが歪んでしまっていた。

倒れた本棚と散乱した図書資料

古京町別館の解体決定に伴い、図書の移動が必要となった。関係各課と連絡・調整を図りながら、一時保管場所を確保した上で、7月より移動に向けた準備作業を行った。室内の雨漏りによって水損したりカビが発生したりしている図書資料を除き、各分野毎に分類しながら図書資料をダンボール箱に梱包した。空調が壊れた室内での梱包作業は、1日2～3時間程度とし、数日に分けて作業を進めた。梱包した図書資料の一時保管場所への運搬は、職員の監督の下、運送業者に委託して行い完了した。
