## 熊本博物館の防災対策と安全管理について

甲斐 由香里

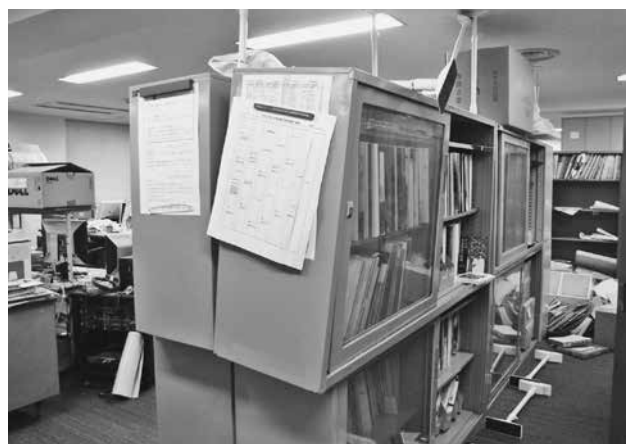
14日の前震では大型のロッカーが数台転倒したが、転倒防止伸縮棒を取り付けていたキャビネットは前後左右に傾いたりずれたりしたものの、転倒には至らなかった。

14日 前震後の執務室の書籍棚

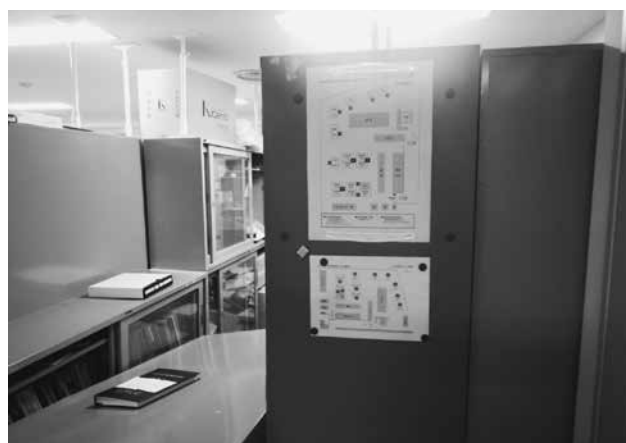
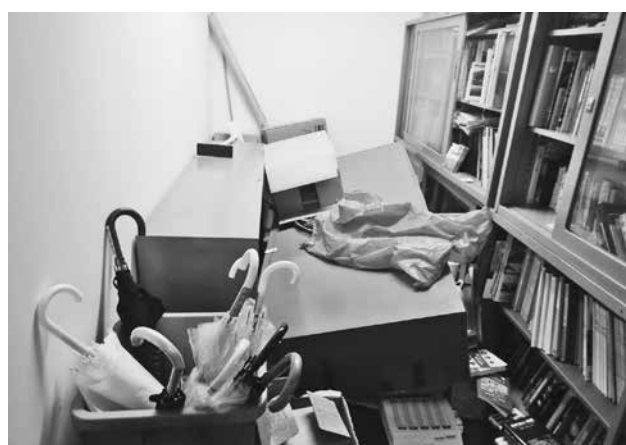
しかし、16日の本震後、執務室内の複数のキャビネットは突っ張り棒をしていたのにもかかわらず揺れに耐えきれず落下してしまった。

16日 本震後の落下した書籍棚

棚やキャビネット類に突っ張り棒などの転倒対策を講じていても揺れの程度によっては倒れてしまうこともある。大事なものは、転倒した際に2次被害を出してしまうような、職員の避難通路や背後などの位置に棚を置かないようにすることである。やむを得ず配置する場合も、高さ制限を設けることやガラスを使用していない棚にするなどの措置、そして危険を感じた際はすぐにその場を離れるなどの安全意識を持つことも大切だと考える。

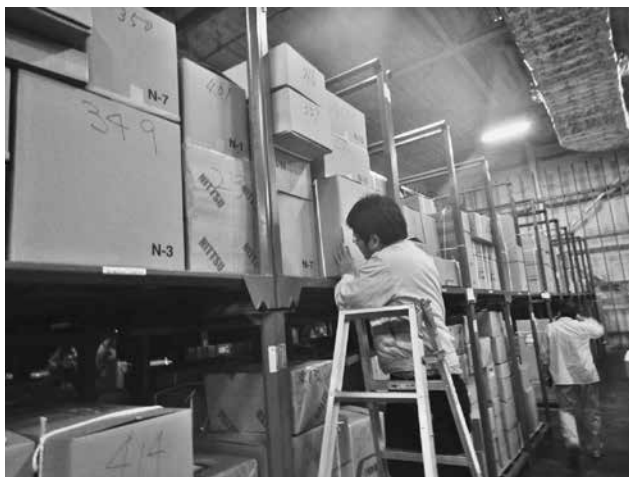
14日前震後に行った確認では転倒等の被害はなく、揺れの影響で重なったダンボールが一部飛び出している程度であった。

14日前震後 段ボールの飛び出しを直す

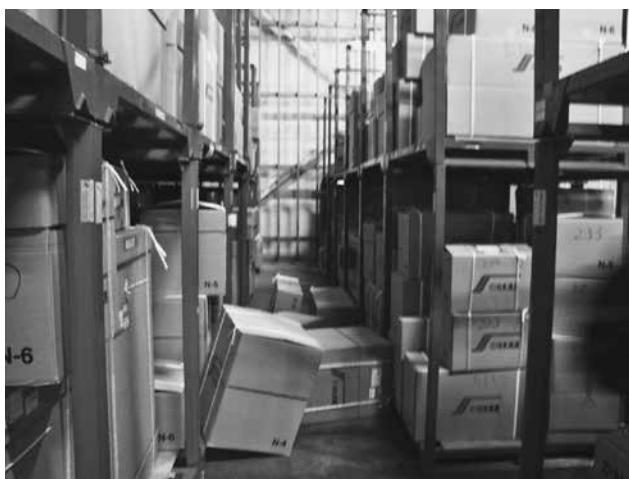
しかし16日の本震後の確認では、いくつかのダンボールが落下したほか、コンテナや衣装ケース類の転倒が多く見られた。

16日本震後 ラックから転倒した段ボール

コンテナ類、衣装ケースはいずれも高さ1メートルに満たない重ね方であったが、揺れ等の衝撃で倒れたものと考えられる。ただ、保管資料全部が転倒したわけではなく、転倒した箇所とそうでない箇所が

見られたため、梱包されている資料の重心の違いが要因の一つではないかと考える。

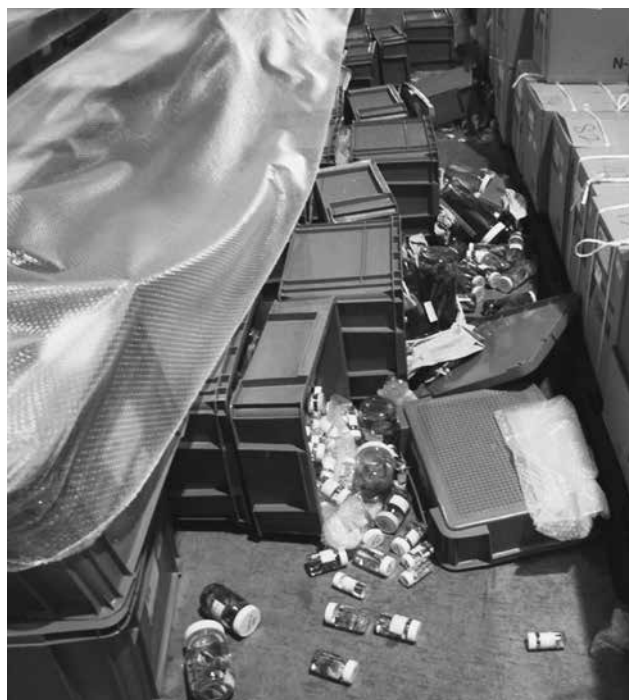
また転倒した資料を担当していた職員からは「コンテナ内にきっちり資料を詰めていたから、転倒した際もさほど瓶同士が激しくぶつかるなどの被害が少なかったのではないか。」という意見があった。

コンテナが転倒し標本瓶が散乱した

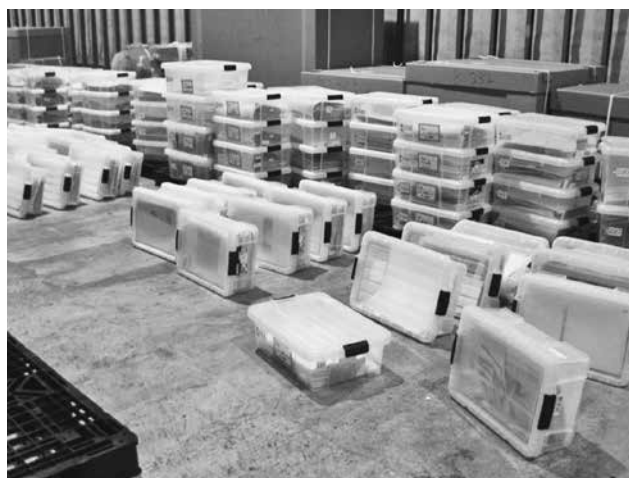
さく葉標本を保管していた衣装ケース類も揺れの影響で多く転倒し、倉庫内に散乱した。しかし、蓋がロックできる仕組みのケースだったため、中の標本は散乱せずに済んだ。

転倒したさく葉標本収納ケース

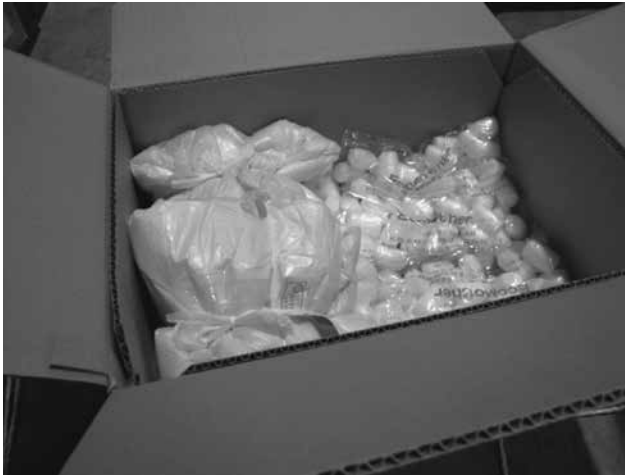
倉庫内の安全を確認後、梱包を解き資料の状態を確認したが、資料搬出時に適切な梱包を施してあったため、想定したよりも被害はずっと少なかった。

開梱した段ボールの中身

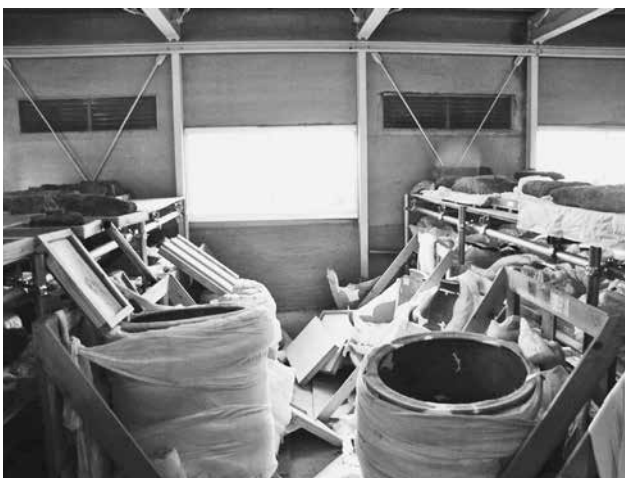
プレハブ内1階に保管してあった石棺の部材を乗せたパレットは、地震の揺れにより棚から滑り落ち、他の資料にぶつかるなどの被害を与えてしまっていた。そのほかにも高所に保管していた資料の落下や、棚の中での資料同士の衝突もあった。

棚から落下した石棺保管パレット

資料の滑り出し防止については以前さらしを使った対策を講じていたが、巻き方が緩くなってしまうことも見受けられたため、リニューアル後にはさらし以外にもベルトや滑り止めシートなど、棚に収納されている資料との相性や利便性なども考慮しながら導入を検討したい。棚の転倒を防ぐ対策として、壁付けの棚は壁への固定、独立した棚は棚同士を連結する方法などが挙げられるが、これは東日本での事例を参考にしつつ、職員とも協議をして今後の対策を考えたい。

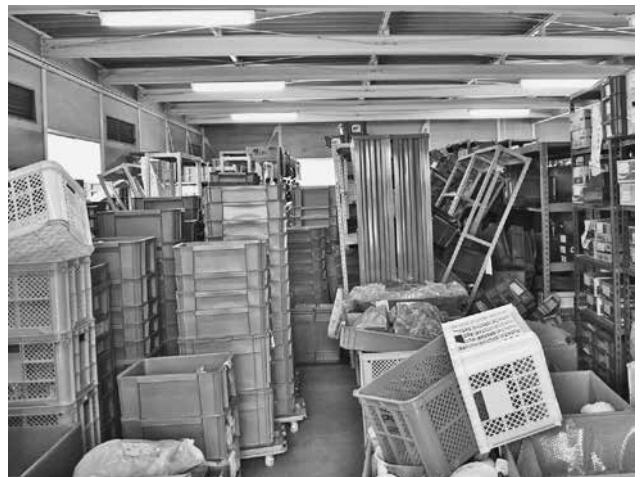
前震の揺れでは倒れなかったコンテナ類も本震の揺れでほとんど倒れてしまったが、一部台車に乗せていたコンテナ類は地震の揺れに伴い台車も自在に動いたためか、倒壊せずに済んだものも見受けられた。

14日前震後 プレハブ2階

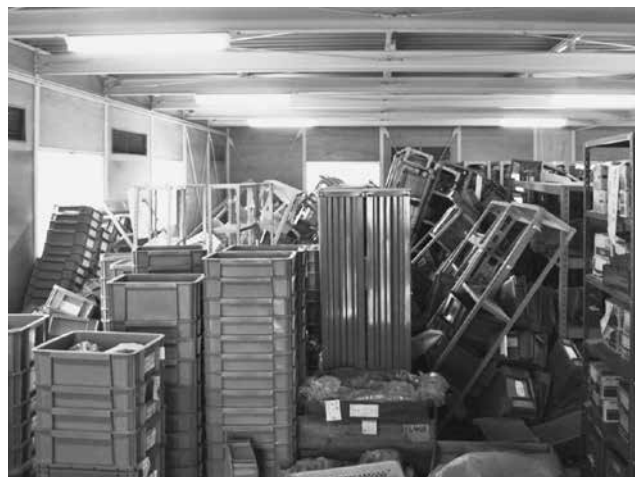
プレハブの2階にはキャビネットを使用して資料を保管していたが、キャビネット自体が揺れにより倒壊し、隣のキャビネットを倒す、というドミノ倒しのような状態だった。倒れた際に収納していたコンテナ類も落下してしまい、足の踏み場もない状態になっていた。

16日本震後 プレハブ2階
